Prüfbericht P05397

Prüfauftrag Nr.: P05397

**Einbaus eines Saertex S-Liners
in eine Haltung mit bereits verlegtem Glasfaserkabel**

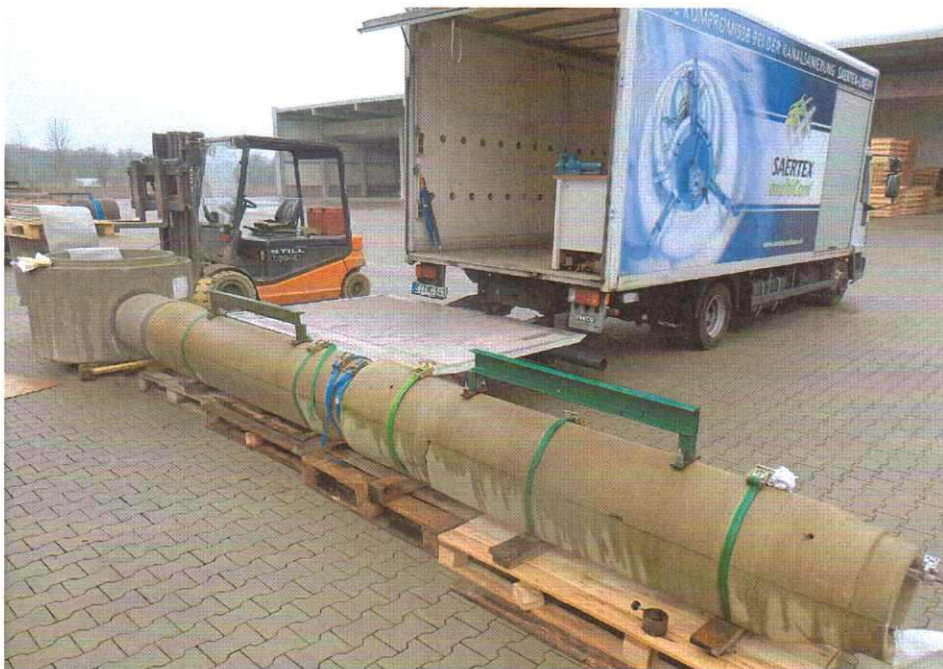
Bild 1: Versuchsstrecke aus Betonrohren mit installiertem Glasfaserkabel

Für die Versuche wurde eine Versuchsstrecke DN300 aufgebaut, die in zwei Abschnitte unterteilt ist. Der vordere Teil, in dem ein Glasfaserkabel verlegt worden ist, besteht aus zwei Betonrohren von jeweils 2,5 m Länge und einem Beton-Gelenkstück von ca. 1,0 m Länge (Bild 1). Daran anschließend folgt in einem Abstand von ca. 0,5 m ein zweiter Teil der Versuchsstrecke von gleicher Länge aber ohne Glasfaserkabel, der im Wesentlichen dazu dient, eine ausreichende Haltungslänge für die Installation eines Schlauchliners zu erhalten. Die Gesamtlänge der Versuchsstrecke beträgt ca. 11 m.

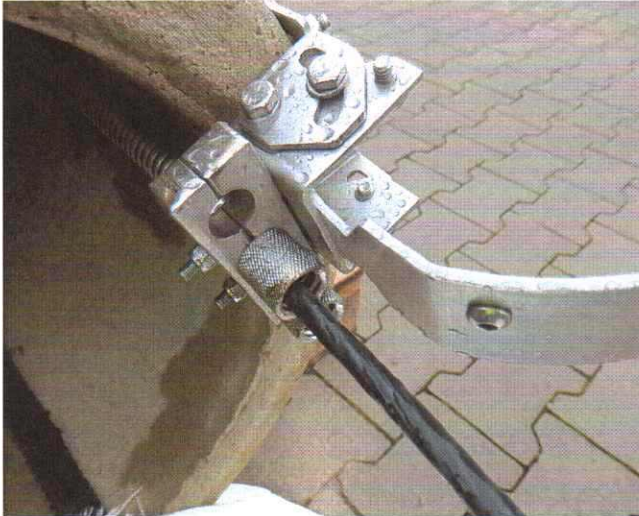
Bild 2: Befestigung der Schutzrohre am Rohrende mit Spanneinrichtung (Schachtanker)

Die Bilder 2 bis 7 zeigen die montierten Stahl-Schutzrohre und das Glasfaserkabel in der Versuchsstrecke. Bei dem Glasfaserkabel handelt es sich nach Informationen der FAST Opticom AG um ein Breitband Kabel (LTMC: Loose Tube Mini Cable) mit sechs Faserbündeln von jeweils 12 Fasern, das im Kern durch eine sogenannte „Seele“ verstärkt ist, um Längszugkräfte aufnehmen zu können (Bild 7). Die Vermessung des Glasfaserkabels ergab einen Außendurchmesser von ca. 8 mm. Weitere Informationen zu dem Glasfaserkabel können dem Datenblatt im Anhang entnommen werden.

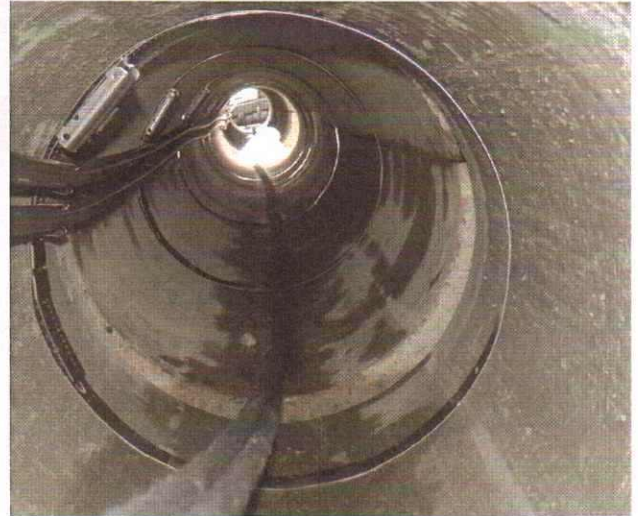
Bild 3: Blick in die Versuchsstrecke mit Spannbändern für die Schutzrohre

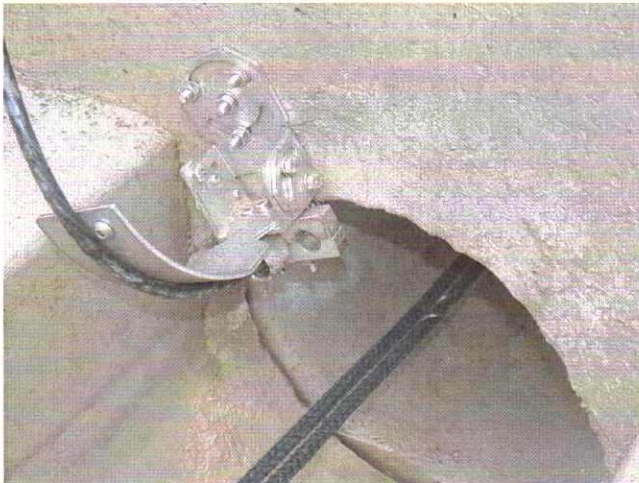
Bild 4: Befestigung der Schutzrohre im Schacht mit Spanneinrichtung (Schachtanker)

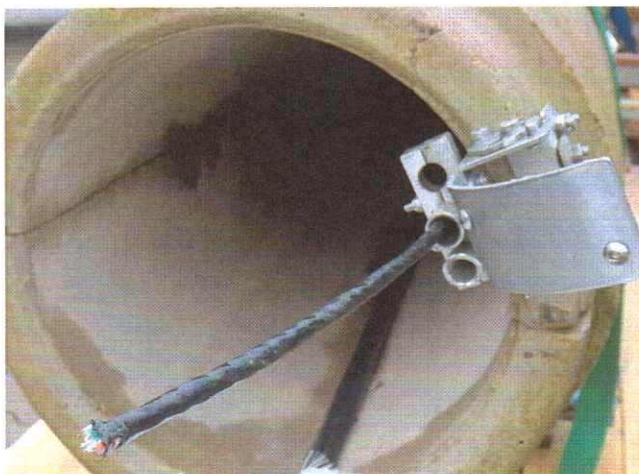
Bild 6: Verwendetes Glasfaserkabel im Schutzrohr

Insgesamt wurden zwei Schutzrohre installiert (s.a. Bild 6). Im ersten Rohr wurde das Glasfaserkabel verlegt. Das zweite Rohr diente als Referenz für die Temperaturmessung. Hier wurden zwei Temperaturfühler unterschiedlicher Länge eingebaut, um in zwei unterschiedlichen Entfernungen zum Schacht die Temperatur in dem Schutzrohr zu erfassen (Bild 8 und Bild 9). Ein Messpunkt befand sich in der Nähe des Schachtes, von dem aus die Lichterkette für die Aushärtung des Schlauchliners startete, und ein weiterer Messpunkt lag ca. 3,5 m vom Schacht entfernt. Hintergrund ist, dass die Lichterkette eine Länge von ca. 2 m besitzt und für die Aushärtung zunächst im Anfangsbereich der Haltung, also unmittelbar am Schacht, steht, bis alle Lampen gezündet sind. Erst danach wird sie mit einer vorgegebenen Geschwindigkeit durch die Versuchsstrecke gezogen. Durch die Anordnung der Messpunkte war es also möglich, sowohl die Temperaturentwicklung im Bereich der stehenden Lichterkette (am Schacht), als auch während des Durchfahrens der Lichterkette (3,5 m vor dem Schacht) zu erfassen.

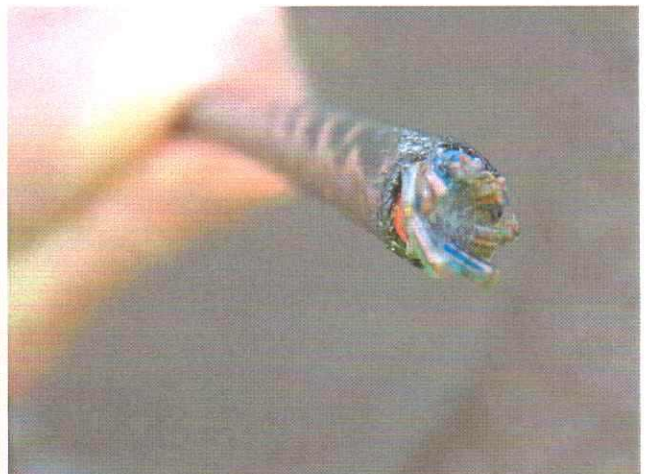
Bild 7: Querschnitt des Glasfaserkabels

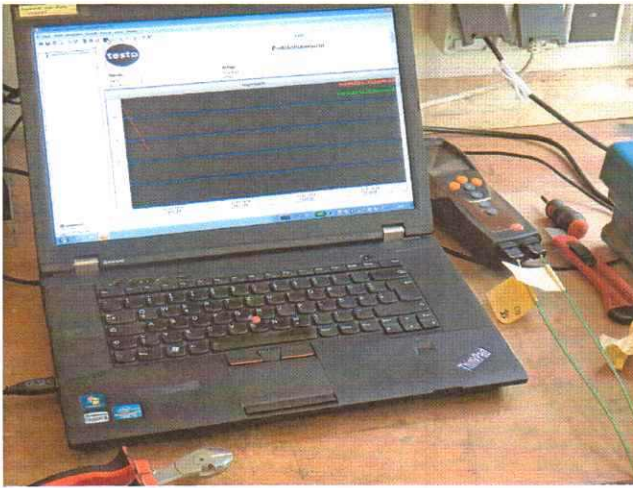
Bild 8: Aufzeichnung der Temperatur im Schutzrohr mit zwei Temperatur-Messfühlern (grün) unterschiedlicher Länge

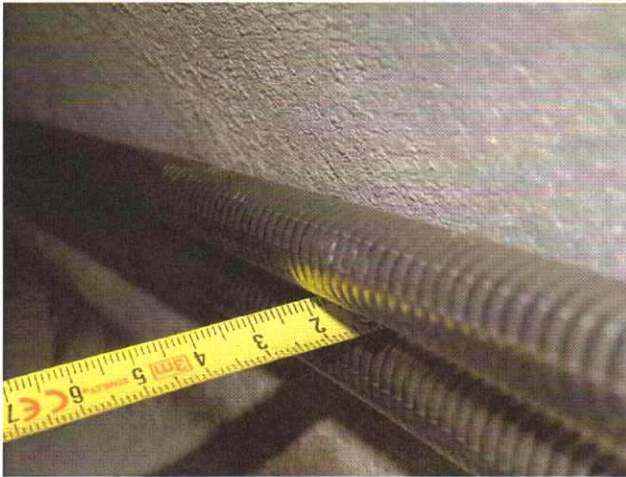
Bild 10: Abstand der Schutzrohre zur Rohrwand

Vor diesem Hintergrund wurde das Einziehen des SAERTEX S-Liner Premium in die Versuchsstrecke genau beobachtet und kontrolliert, ob die installierten Stahl-Schutzrohre in der Versuchsstrecke sowie die Spannelemente im Schacht und am Rohrende zu einer Beschädigung der äußeren Folie führen können. Die nachfolgenden Bilder dokumentieren die Vorgehensweise beim Einziehen des Schlauchliners. Aufgrund der Anordnung der Stahlschutzrohre zwischen Kämpfer und Scheitel (Position ca. 10:00 Uhr) liegt der Schlauchliner in der Versuchsstrecke während des Einziehvorgangs unterhalb der Schutzrohre (Bild 11). Eine Beschädigung der Außenfolie kann somit ausgeschlossen werden. Lediglich im Schacht müssen die Sanierer während des Einziehens darauf achten, dass der Schlauchliner nicht über die Spanneinrichtung gezogen wird (Bild 12 und Bild 13). Während des Einziehens des Schlauchliners in die Versuchsstrecke konnte

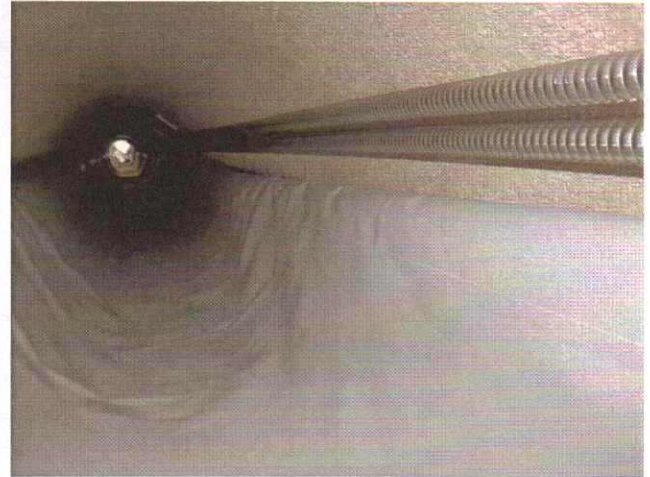
Bild 11: Lage der Schutzrohre oberhalb des eingezogenen Schlauchliners

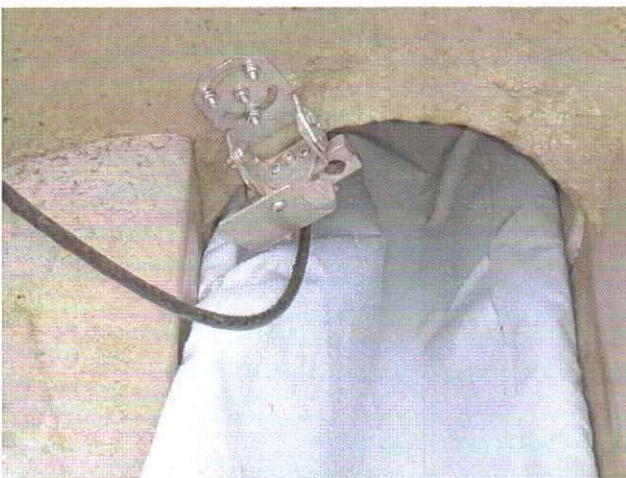
Bild 12: Lage der Spanneinrichtung mit Umlenkung im Schacht beim Einziehen des Liners

allerdings keine Beeinträchtigung der Arbeitsabläufe durch die Spanneinrichtung festgestellt werden.

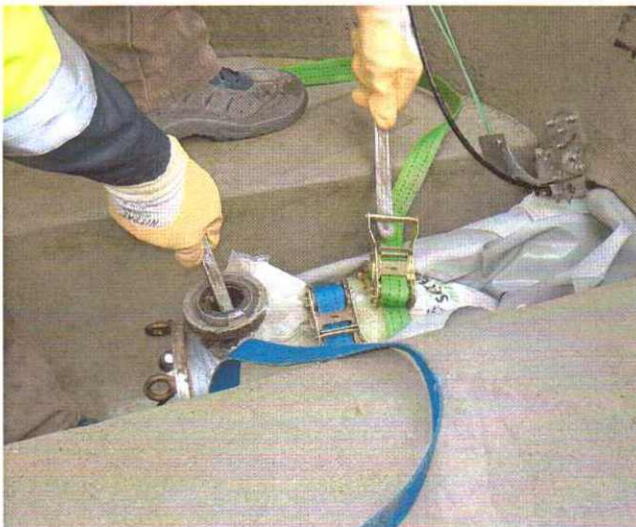
Bild 14: Einbau des Drucktopfes am Liner-Ende im Schacht

Für das Aufstellen des Schlauchliners werden zunächst beide Enden mit Drucktöpfen abgedichtet (Bild 14 und Bild 15). Anschließend wird durch langsames Befüllen mit Luft ein Druck von 700 mbar (für DN300) im Schlauchliner aufgebaut, so dass er schließlich dicht an der Rohrwandung anliegt. Die Schutzrohre sowie deren Spanneinrichtungen im Schacht (Schachtanker) und am Rohrende drücken sich dabei in den noch weichen Schlauchliner, so dass er an diesen Stellen nach der Aushärtung nicht die Form eines Kreises besitzt. Eine Beeinträchtigung des Aufstellvorganges oder eine Beschädigung der Außenfolie durch das Anpressen an die Spanneinrichtungen konnte nicht festgestellt werden (Bild 16 und Bild 17).

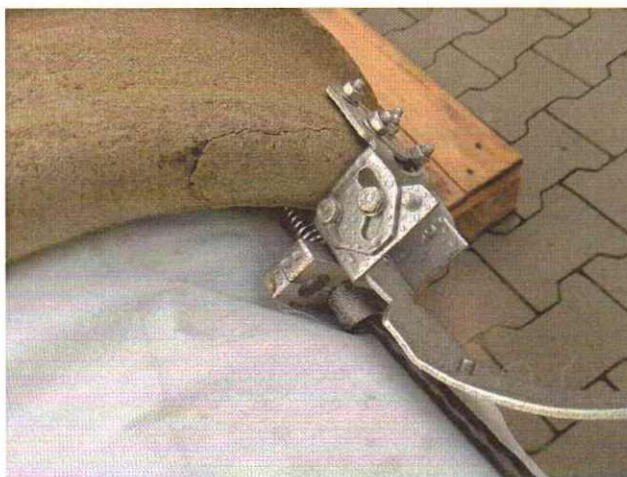
Bild 16: Aufgestellter Schlauchliner im Bereich der Spanneinrichtung am Rohrende

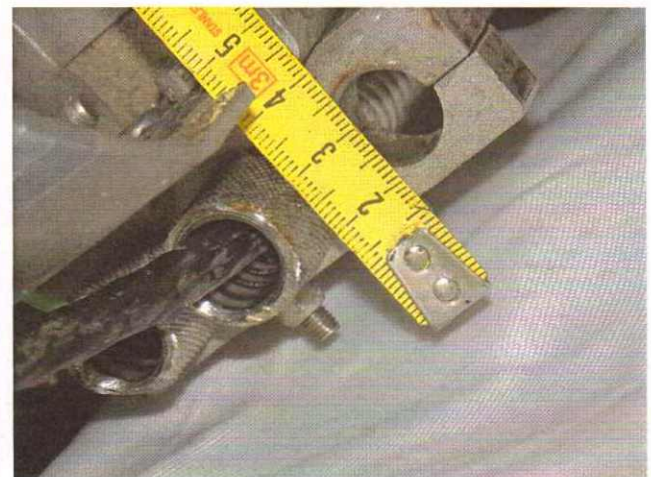
Bild 17: Spanneinrichtung am Schlauchliner während des Aufstellens

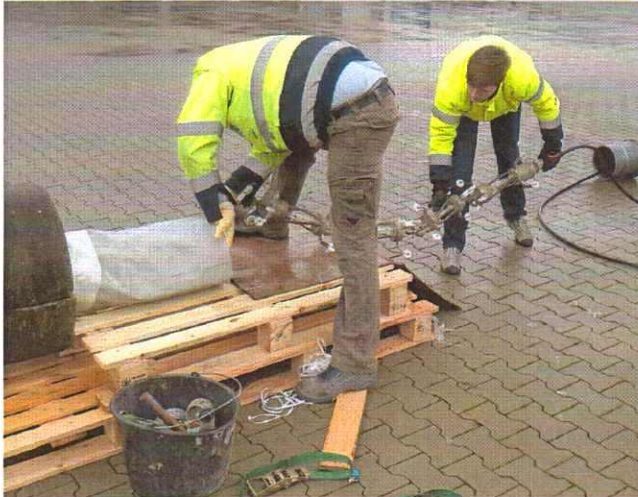
Bild 18: Einbringen der Lichterkette

Für die Aushärtung muss der Lampenzug mit UV-Strahlern in die Versuchsstrecke eingebracht werden. Hierfür wird kurzzeitig der Drucktopf an einem Ende entfernt (Bild 18). Anschließend wird der Druck im Schlauchliner wieder aufgebaut und die Lichterkette bis zum Anfang der Versuchsstrecke vorgezogen. Für die Versuchsstrecke kam eine Lichterkette aus acht UV-Strahlern mit jeweils 600 Watt Leistung zum Einsatz (Bild 19).

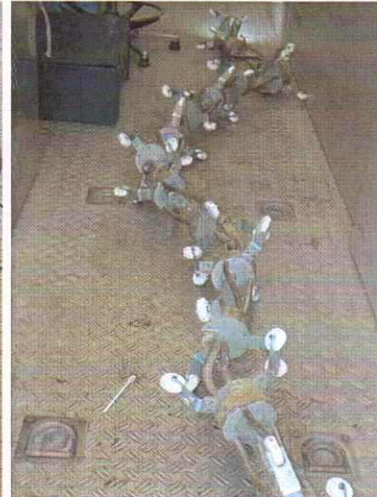
Bild 19: Lichterkette mit 8 x 600 Watt

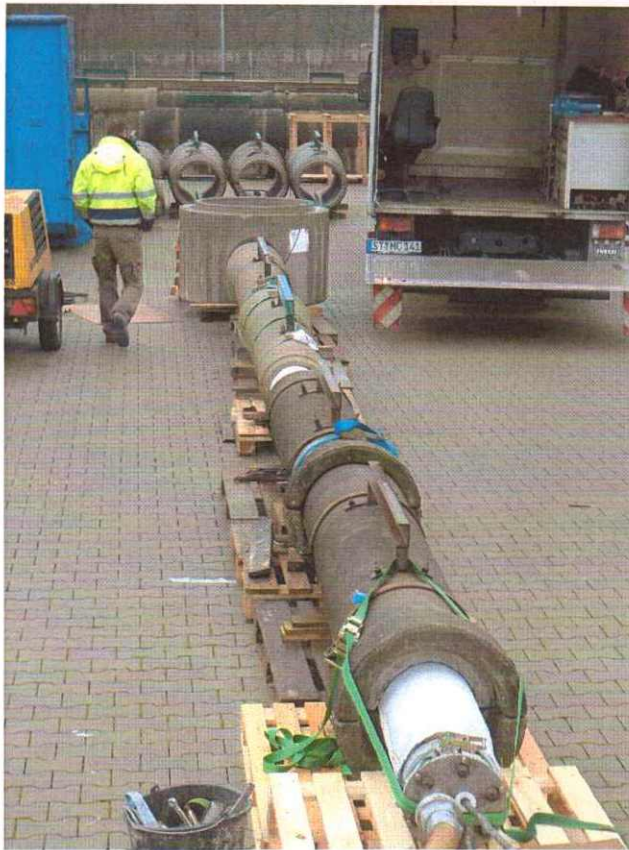
Bild 20: Aushärtung des Saertex-Liners

Zu Beginn der Aushärtung steht der Lampenzug am Anfang der Versuchsstrecke (Schacht) während die UV-Strahler nacheinander, im Abstand von 30 Sekunden, gezündet werden. Anschließend wird er mit einer Geschwindigkeit von 0,9 m/min durch die Haltung gezogen. Bei der Aushärtung werden mit Hilfe von drei Sensoren auch die Temperaturen im Schlauchliner von der Lichtekette aus erfasst. Das vollständige Aushärte-Protokoll mit allen Daten ist im Anhang dargestellt. Die maximale Temperatur im Schlauchliner beträgt hiernach 106°C, allerdings am Ende der Versuchsstrecke, wo die Lichterkette bereits steht während die UV-Strahler nacheinander ausgeschaltet werden.

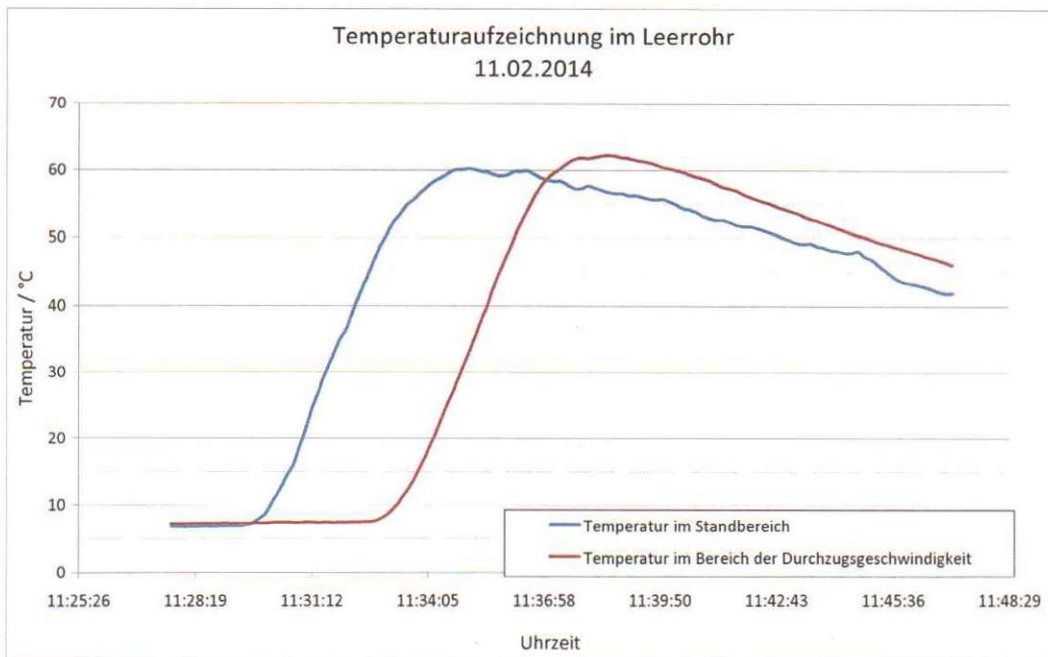
Die Grafik in Bild 22 zeigt die während des Versuches aufgezeichneten Temperaturen an zwei Stellen im leeren Schutzrohr der Versuchsstrecke. Hier ist zu erkennen, dass die Temperaturen im Schutzrohr bis zu 62 °C betragen können. Die an diesen Stellen im Schlauchliner mit Hilfe der Sensoren auf der Lichterkette gemessenen Temperaturen betragen bis zu 65 °C.

Bild 22: Grafische Darstellung der Temperaturverläufe im leeren Schutzrohr an zwei Messpunkten.

Die im Versuch bei der Aushärtung eines Schlauchliners gemessenen Temperaturen in dem leeren Stahl-Schutzrohr liegen somit unterhalb der maximal erlaubten Betriebstemperatur für das Glasfaserkabel von 70 °C (s.a. Datenblatt im Anhang). Bei längeren Standzeiten der Lichterkette muss allerdings davon ausgegangen werden, dass diese Temperatur überschritten werden kann.

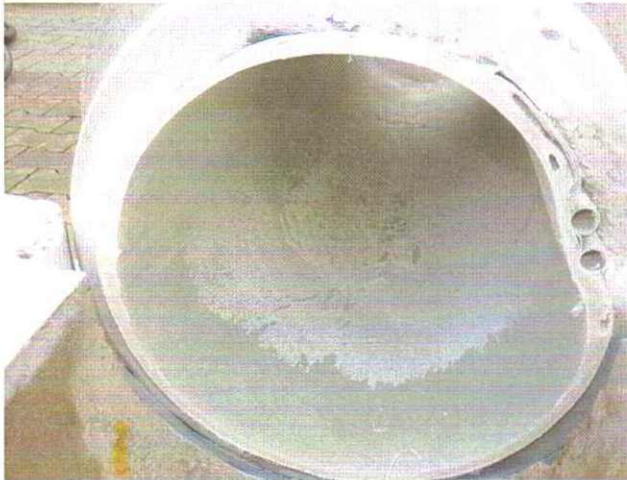
Bild 23: Saertex Liner in der Versuchsstrecke mit Schutzrohren

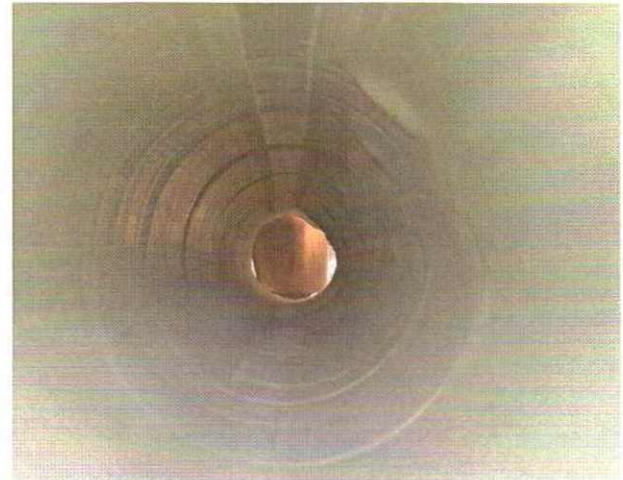
Bild 24: Blick in den ausgehärteten Saertex Liner

Ein Blick in den ausgehärteten Schlauchliner der Versuchsstrecke zeigt, dass sich die Spannbänder und insbesondere die Befestigungspunkte der Stahl-Schutzrohre deutlich in seiner Oberflächenstruktur abzeichnen (Bild 24). Die Geometrie des Schlauchliners weicht im Bereich der Schutzrohre vom Kreisprofil ab, was bei einer statischen Berechnung des Schlauchliners berücksichtigt werden muss. (Bild 23). Die Vorverformung entspricht hier mit ca. 16 bis 20 mm Tiefe in etwa der Dicke der Schutzrohre und besitzt eine Breite von 110 bis 150 mm. Der Abdruck der Spannbänder im Schlauchliner ist dagegen lediglich 5 mm tief (Bild 26). Der Wandaufbau zeigt zwei kleine Hohlräume, die vermutlich durch Verschiebungen zwischen den Glaslagen entstanden sind (Bild 25). Die Verbunddicke unterhalb der Schutzrohre (Bild 25) ist mit 4,6 mm bis 5,5 mm etwas dünner als im übrigen Schlauchliner mit rund 6 mm.
